# Besiktningsprotokoll

Försäkringsbesiktning för Anticimex Säljarförsäkrat

| Fastighetsadress:<br>Bistigen 15 | |

| Besiktningsdatum:<br>2025-08-15 | Protokollnummer:<br>69186316 |

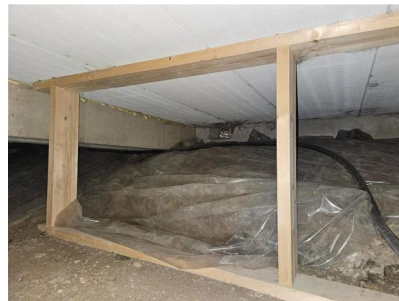
Plastfolie är bristfällig utlagd/ saknas delvis.

Risk för ökat fuktillskott från mark.

Temporär förstärkning av trävirke under lättbetong bjälklaget noteras.

När man har organiskt material i en fuktig miljö finns en ökad risk för mikrobiell tillväxt (angrepp av mikroorganismer)

Spillvatten från VVB leds ned i krypgrunden,

Rekommenderas att det byts ut mot permanent förstärkning stålbalk el liknande.

Rekommenderas kontakt med fackman inom VVS för kontroll och åtgärd.
