Besiktningsprotokoll

Försäkringsbesiktning för Anticimex Säljarförsäkrat

Fastighetsbeteckning: Blåklockan 29	
Fastighetsadress: Blåklockestigen 7	
Postnummer: 14433	Ort: Rönninge

Besiktningsdatum: 2026-10-28	Protokollnummer: 69998297
Temperatur: +12 °C	Väderlek: Halvklart
Tekniker: Peter Scibor	
E-post: peter.scibor@anticimex.se	
Kontor: Stockholm Syd	
Närvarande: Fastighetsägaren Mäklaren Peter Scibor Anticimex

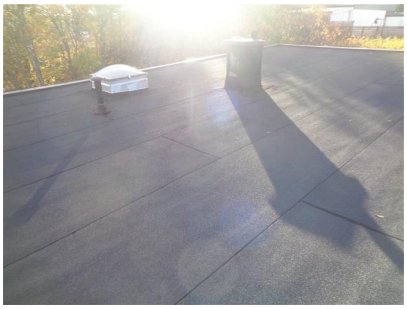
Takpappen är äldre.
Otäthet noteras lokalt vid murstocken.

Tätskiktet på ett platt/låglutande tak har enligt vår bedömning en begränsad livslängd. Eftersom takpappen är äldre har det ett minskat motstånd mot vattengenomträngning. Detta i sin tur kan leda till att takkonstruktionen drabbas av fuktskador.
